RELATÓRIO DE ESTÁGIO REALIZADO NA CÂMARA MUNICIPAL DE OURÉM

Relatório de Estágio

Mestrado em Reabilitação Urbana
Construção

Doutor Jorge Mascarenhas | Instituto Politécnico de Tomar
Engenheiro Rui Teixeira | Câmara Municipal de Ourém

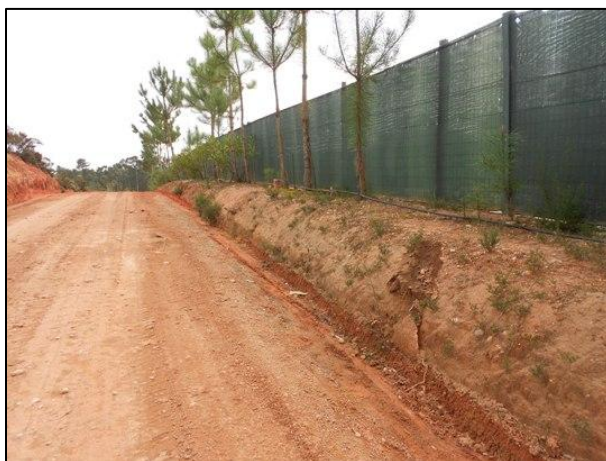
Com o passar dos anos, o acumular de solos, vindos dos taludes, bem como os materiais transportados pelas águas, levam ao enchimento e posterior entupimento destas valetas, obstruindo o escoamento das águas. O contacto permanente destas estruturas com a água, propicia também a colonização biológica, como ervas e plantas. Assim, recorreu-se a uma máquina multifunções, a uma motoniveladora ou a mão-de-obra (sempre que o troço era reduzido ou não havia equipamento disponível), para a desmatação e retirada desses solos das valetas. Simultaneamente procedeu-se também à escavação e abertura destas, de maneira a que recuperassem as dimensões e formas originais, permitindo assim um adequado escoamento das águas. No carregamento e transporte dos solos, estava presente, sempre que possível, um camião basculante.

Figura 19 – Refundação e limpeza de valetas em terra na Rua das Lameiras [18].

A BIT intervencionou em valetas de plataformas laterais, em terra e em betão. As valetas em terra (ver Figura 19) foram sempre intervencionadas, aquando da realização de trabalhos em vias não pavimentadas (ou seja, compostas por ABGE), nomeadamente na segunda e na terceira semana. Os trabalhos consistiram na sua refundação e limpeza.

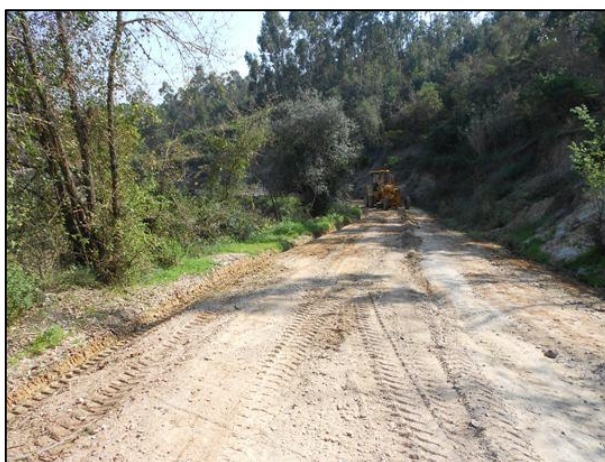
Figura 21 – Terraplenagem da via na Rua das Achadas [18].

As intervenções de terraplenagem efectuadas foram bastante simples. Nalguns pavimentos em ABGE, cuja camada superficial apresentava-se em mau estado de conservação, procedeu-se a uma ligeira desmatação, escavação e regularização da mesma, através da motoniveladora. Noutros pavimentos em que a camada superficial não era adequada para a circulação rodoviária, introduziu-se uma nova, de ABGE (ver Figura 21), recorrendo-se, neste caso, não só à motoniveladora, mas também ao cilindro para a compactação.

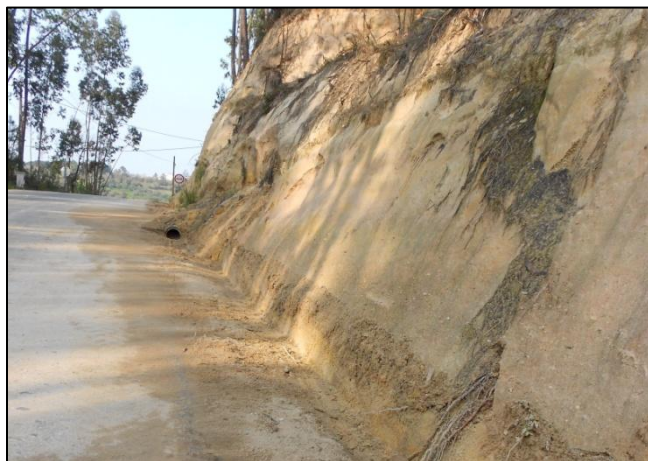
Figura 22 – Corte de talude realizado na Rua das Passadeiras [18].

Por vezes, aquando da implantação de vias rodoviárias, é necessário atravessar pontos de cota mais alta, em relação à cota da plataforma da via, sendo deste modo necessário recorrer-se a escavações, de modo a retirar os solos. Após a conclusão da via, pode-se verificar a existência de taludes na envolvente que, devido à sua pequena ou média altura e estabilização, não necessitam de muros de suporte. Contudo, com a ocorrência de precipitação, podem ocorrer ligeiros escorregamentos de terras que se irão acumular na extremidade do talude (podendo ocorrer inclusive a queda de solos para a via, pondo em risco os utilizadores da mesma). Assim, é necessário proceder-se periodicamente ao corte de taludes (ver Figura 22), por meio de equipamentos e máquinas, de forma a estabelecer uma situação mais estável e segura, em face de prováveis processos de instabilização deste, provocados por escorregamento de terras.

Estas intervenções foram realizadas por diversas vezes, em locais onde decorriam outros trabalhos de beneficiação de vias não pavimentadas, bem como noutras locais em que se julgou pertinente a sua realização. Para o corte de taludes foi utilizada a máquina multifunções e para o transporte de terras, um camião basculante.

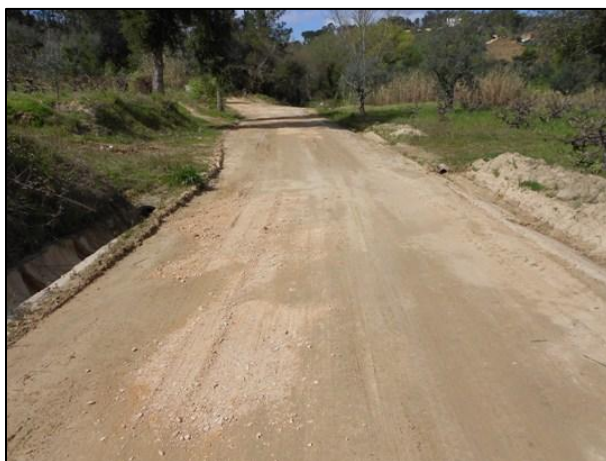
Figura 26 – Recarga de ABGE aplicada na via não pavimentada da Estrada da Regueira [18].

A certa altura já não se dispunha de mais massas betuminosas a frio. Assim optou-se por recorrer, temporariamente, ao ABGE (Agregado Britado de Granulometria Extensa) no tratamento superficial de algumas vias pavimentadas (ver Figura 25) e não pavimentadas (ver Figura 26). O ABGE é uma mistura de agregados grossos e finos, isenta de argilas, matérias orgânicas ou quaisquer outras substâncias nocivas, obtida através do produto, não selecionado, resultante da britagem mecânica de materiais rochosos homogêneos (calcários ou graníticos). É geralmente aplicado na execução de sub-bases e bases de pavimentos rodoviários. Contudo, também pode ser usado em camadas de desgaste em vias com tráfego muito reduzido e ligeiro, como alguns caminhos municipais e vicinais. A mistura final deve respeitar os fusos granulométricos previstos e certas características fundamentais (indicadas em normas ou Cadernos de Encargos e cujas percentagens são variáveis consoante a sua aplicação), como a perda de desgaste na máquina de *Los Angeles*, o limite de liquidez, o índice de plasticidade e o equivalente de areia [29].

Estas reparações localizadas foram realizadas no Pinheiro, Lourinha, Vale Travesso, zona urbana de Ourém e na Moita da Vide, durante a segunda e terceira semanas, simultaneamente com os trabalhos de terraplenagem das vias (dias 20, 21 e 26 a 28 de Março). A execução destas reparações consistiu no enchimento das “covas” observadas no pavimento com ABGE, sendo este posteriormente compactado (mais uma vez recorrendo ao cilindro pedestre para acabamentos).

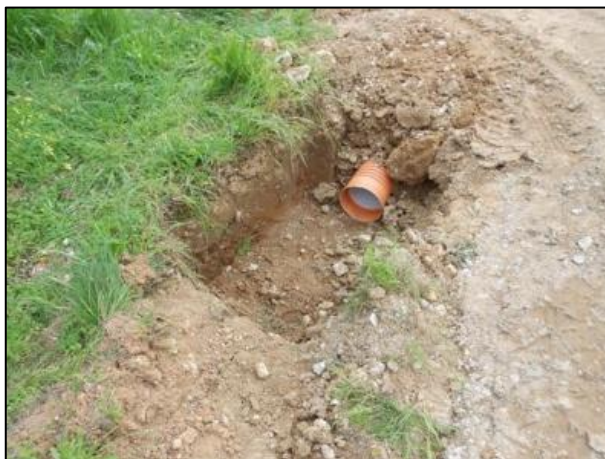
Figura 27 – Vala aberta para execução de caixa e tubagem PP corrugada [18].

2. Abertura de valas transversais à estrada (travessias subterrâneas), para colocação de tubagem PP (Polipropileno) corrugado de diâmetro nominal variável, dependendo da situação verificada (normalmente entre 160 e 315 mm) e aterros respectivos (ver Figura 27);

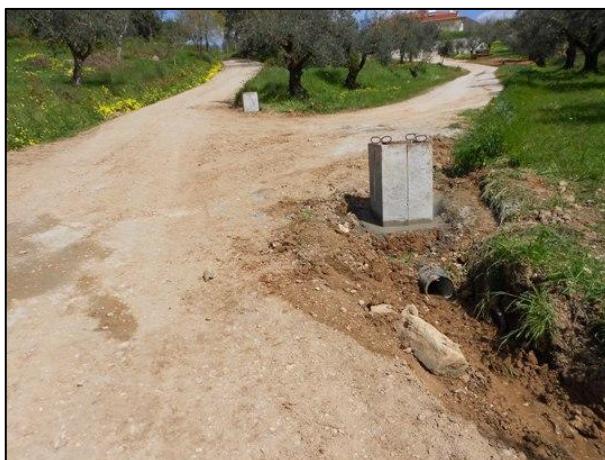
Figura 28 – Execução das paredes das caixas de recepção de águas pluviais [18].

3. Abertura de valas para posterior execução das caixas (ver Figura 27);
4. Execução das paredes e fundos das caixas, em betão *in situ* (de dimensões, aproximadas, 1x1x0,20 m), através da utilização de um molde (cofragem) (ver Figura 28). Após a conclusão dos trabalhos averiguou-se que as caixas não permitiam a retenção de areias, pois a cota de soleira do fundo da caixa não se encontrava desnivelada, cerca de 10 cm, com a cota da tubagem (ver Figura 29);

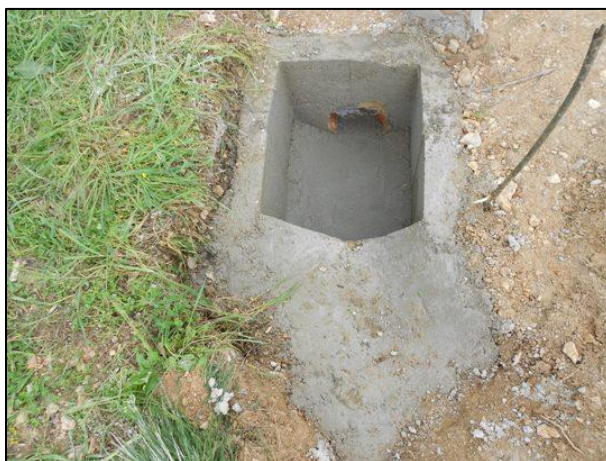
Figura 29 – Caixa de recepção de águas pluviais, sem retenção de areias [18].

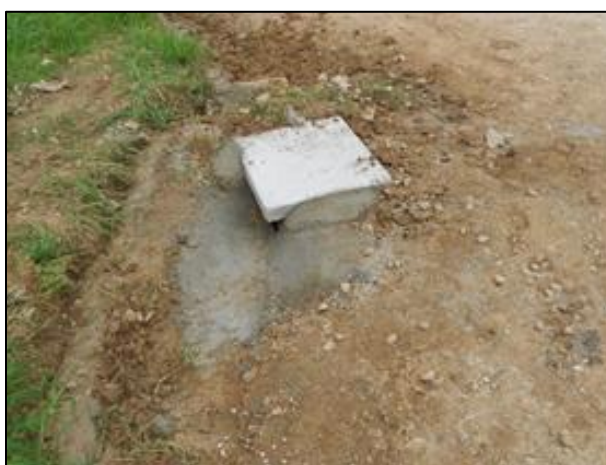
Figura 30 – Tapa colocada numa caixa de recepção de águas pluviais [18].

5. Descofragem das caixas, pelos trabalhadores, através da remoção manual dos moldes;
6. Transporte das tampas executadas em estaleiro (ver ponto 1) para o local da obra e aplicação destas no fecho das caixas (Figura 30).

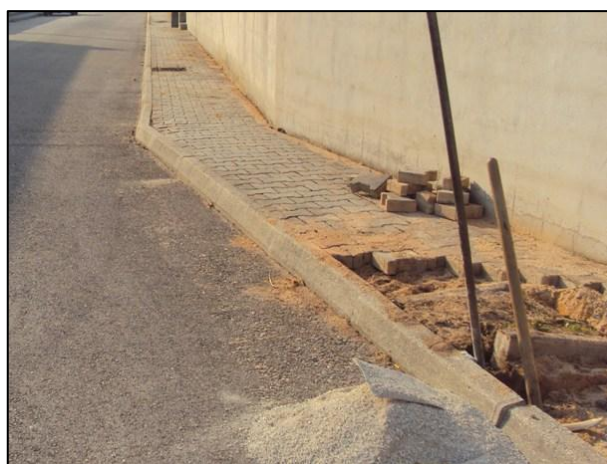
Figura 31 – Eliminação de canteiros em passeios [18].

Os passeios possuíam pontualmente diversas interrupções no pavimento, onde se encontravam canteiros de forma quadrada compostos por árvores. A intervenção tinha como objectivo, retirar as árvores e eliminar os canteiros (ver Figura 31), aplicando posteriormente nessas zonas, pavê. Os trabalhos tiveram a duração de três dias (13, 14 e 17 de Março), sendo que no último dia, realizou-se a limpeza do local.

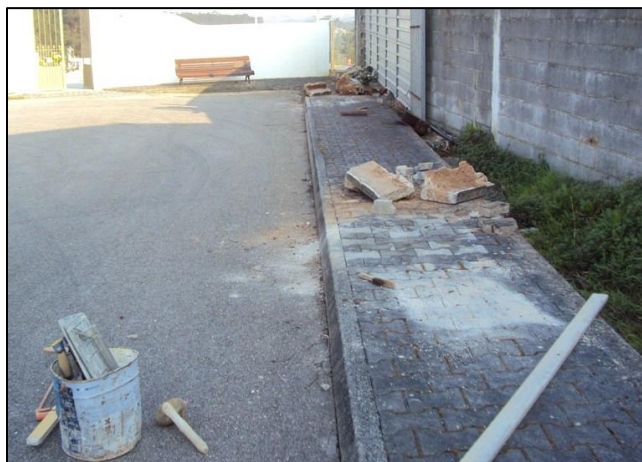
Figura 32 – Pavê colocado nas zonas onde existiram canteiros [18].

Na última fase, procede-se à colocação dos blocos de betão manualmente, recorrendo-se ao auxílio de martelos (ver Figura 32). Para o fecho das juntas é aplicada uma areia fina, não sendo necessário, desta forma, a colocação de qualquer ligante entre os blocos.

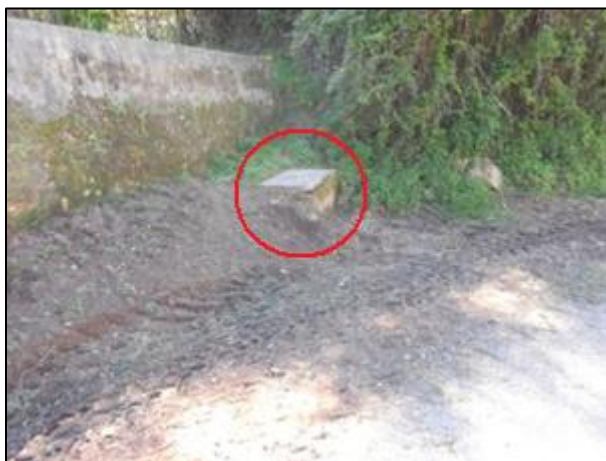
Figura 34 – Refundação e limpeza de valetas e localização do novo furo [18].

A intervenção iniciou-se com a refundação e limpeza de valetas na envolvente da fonte, nomeadamente na área circundante de outro furo existente (que não o mencionado anteriormente), de onde esta passaria a receber a água (ver Figura 34). Para estes trabalhos recorreram-se a ferramentas manuais diversas.

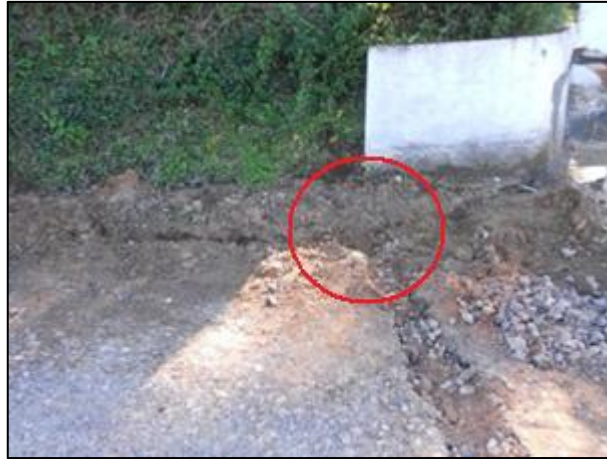
Figura 35 – Zona onde foi inserido o acessório em “T” [18].

Seguidamente pretendia-se fazer a ligação desse furo à fonte. Assim, abriu-se uma vala e introduziu-se tubagem PEAD (Polietileno de Alta Densidade) até junto à parede encurvada. Nesse local, introduziu-se um acessório em “T” (ver Figura 35), constituído por uma entrada e duas saídas, ao qual a tubagem foi ligada.

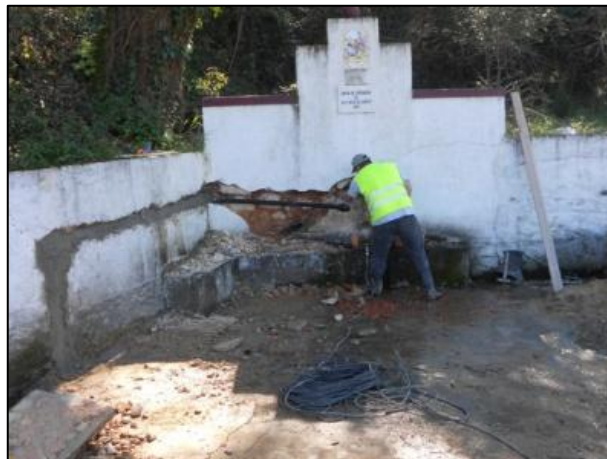
Figura 36 – Abertura de roços na parede para introdução de tubagem [18].

Na saída orientada na direção da fonte, ligou-se tubagem até à zona onde iria ser colocada a pia (e onde se encontrava a antiga bica). Para este efeito, foram abertos roços na parede (ver Figura 36).

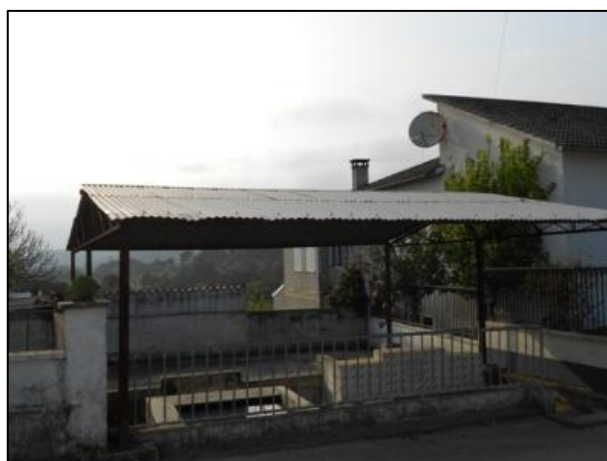
Figura 39 – Cobertura da fonte de Vale Travesso [18].

Na terceira e última fonte, na localidade de Vale Travesso, apenas se realizou a manutenção da cobertura, através do aperto das ligações das chapas à estrutura de suporte (ver Figura 39), tendo a intervenção sido realizada por dois trabalhadores, no dia 19 de Março.

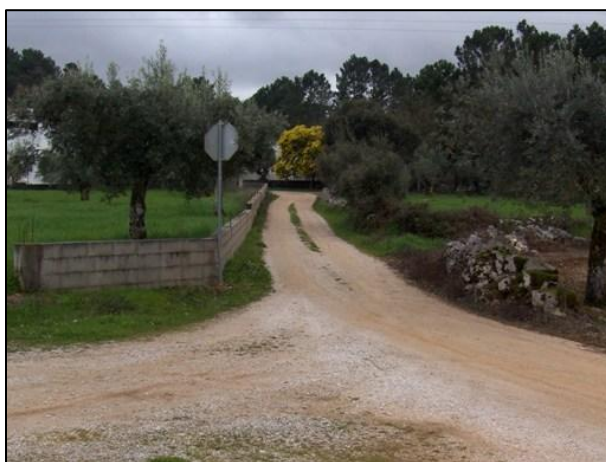
A plataforma da estrada é constituída por ABGE em condições razoáveis de conservação (não tendo sido por isso, previsto a colocação de uma nova camada) e dá acesso a diversas moradias e terrenos adjacentes. O troço a ser intervencionado é apenas aquele que permite o acesso às residências e apresenta, aproximadamente, 92 m de comprimento e 4 m de

largura. Este faz a ligação entre duas vias devidamente pavimentadas com misturas betuminosas (sendo necessário durante a pavimentação da travessa, a execução dos devidos encaixes com essas vias). Tanto as bermas e as valetas (em terra), como o eixo da via apresentam bastante colonização biológica (nomeadamente ervas), devendo-se por isso proceder-se à desmatação do terreno. Após a análise de vários factores (como a frequência de tráfego e a importância de outras obras rodoviárias) e apesar da existência de interesse público, concluiu-se que esta obra não é prioritária.

Figura 42 – Travessa do Pessegueiro [18].

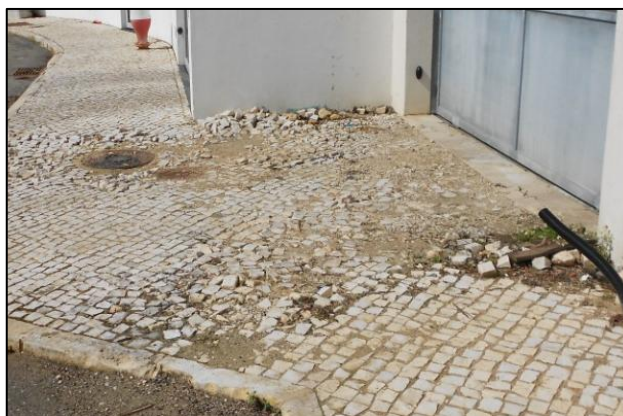
Figura 51 – “Arrancamento” de pedras no passeio da Rua Eirado do Moinho [18].

A deslocação e “arrancamento” das calçadas devem-se a uma incorreta compactação do solo e consequente cedência do terreno (abatimentos) devido ao estacionamento de veículos. Também podem ter como causa um inadequado espaçamento entre juntas (devido a este ser demasiado largo) [36].

Durante a observação destes, verificou-se que apresentavam abatimentos devido à má compactação do solo e deslocação e “arrancamento” das pedras (estas anomalias já foram descritas no subcapítulo anterior) (ver Figura 51). Existe bastante interesse público na execução da reparação das calçadas, já que é uma zona urbanizada, com algum movimento pedonal.

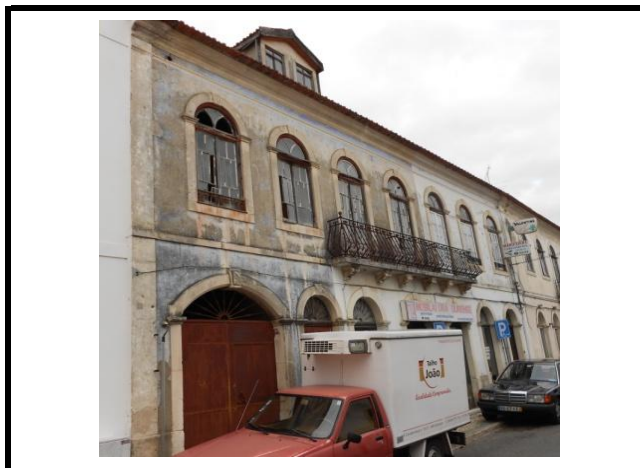
Zona em estudo: Núcleo Histórico de Ourém
Freguesia: Nossa Senhora da Piedade
Rua / Av. / Pc.: Rua Carvalho Araújo
N.º Polícia: 46, 48, 50, 52, 54, 56 e 58

Fendilhação	X
Colonização biológica	
Humidades	X
Destacamentos	X
Vandalismo	
Outra(s):

Erosão	X
Fendilhação	
Fracturação	X
Outra(s): ver obs.	X

Pintura degradada	X
Empena	X
Apodrecimento	X
Vidros partidos	X
Outra(s): ver obs.	X

Solto	X
Corrosão	X
Empena	
Outra(s):

11.4.2. Outros elementos decorativos: mansarda.
12.2.3. Outras anomalias nas cantarias: escorrimentos e humidades.
12.2.4. Outras anomalias nos vãos: corrosão (nos vãos em ferro).
12.2.8. Outras anomalias no beirado: eflorescências.

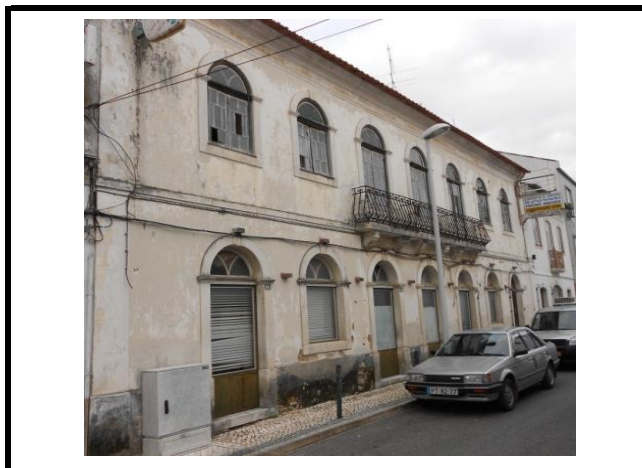
Zona em estudo: Núcleo Histórico de Ourém
Freguesia: Nossa Senhora da Piedade
Rua / Av. / Pc.: Rua Carvalho Araújo
N.º Polícia: 36, 38, 40, 42 e 44

Armaduras à vista	
Alterações da geometria	
Remoção de elementos	X
Corrosão (metálica)	
Apodrecimento (madeira)	
Colapso parcial	
Colapso total	
Outra(s): ver obs.	X

Fendilhação	X
Colonização biológica	X
Humidades	X
Destacamentos	X
Vandalismo	
Outra(s): ver obs.	X

Erosão	X
Fendilhação	X
Fracturação	
Outra(s): ver obs.	X

Pintura degradada	X
Empena	X
Apodrecimento	X
Vidros partidos	X
Outra(s): ver obs.	X

Solto	
Corrosão	X
Empena	
Outra(s):

12.2.3. Outras anomalias nas cantarias: humidades e escorrimentos.

12.2.4. Outras anomalias nos vãos: corrosão (nos vãos em ferro).

12.2.8. Outras anomalias no beirado: humidades.

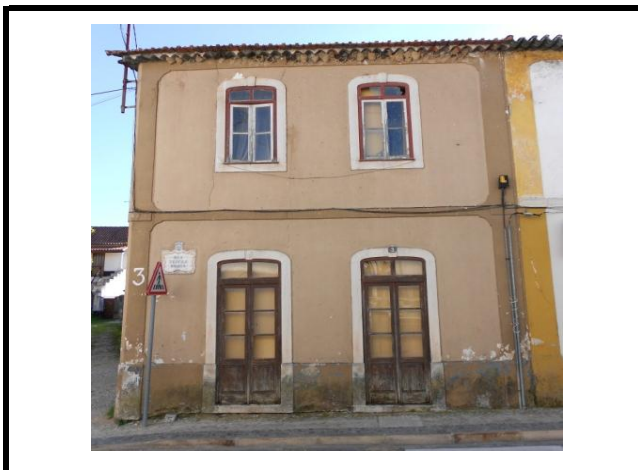
Zona em estudo: Núcleo Histórico de Ourém
Freguesia: Nossa Senhora da Piedade
Rua / Av. / Pc.: Rua Santa Teresa de Ourém
N.º Polícia: 3

Fendilhação	X
Colonização biológica	X
Humidades	X
Destacamentos	X
Vandalismo	
Outra(s): ver obs.	X

Erosão	
Fendilhação	X
Fracturação	X
Outra(s): ver obs.	X

Pintura degradada	X
Empena	X
Apodrecimento	X
Vidros partidos	X
Outra(s):

12.2.3. Outras anomalias nas cantarias: humidades.

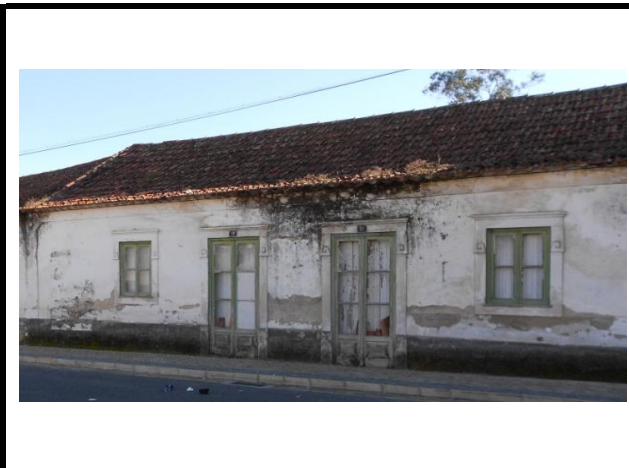
1. LOCALIZAÇÃO**Zona em estudo:** Núcleo Histórico de Ourém**Freguesia:** Nossa Senhora da Piedade**Rua / Av. / Pc.:** Rua Teófilo Braga**N.º Polícia:** 19, 21 e 23**2. LEVANTAMENTO FOTOGRÁFICO**

Fendilhação	X
Colonização biológica	X
Humidades	X
Destacamentos	X
Vandalismo	
Outra(s): ver obs.	X

Erosão	X
Fendilhação	
Fracturação	X
Outra(s):

Pintura degradada	X
Empena	
Apodrecimento	X
Vidros partidos	X
Outra(s):

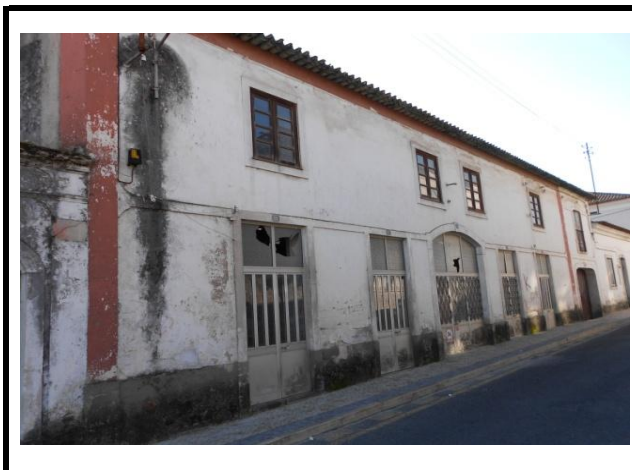
Zona em estudo: Núcleo Histórico de Ourém
Freguesia: Nossa Senhora da Piedade
Rua / Av. / Pc.: Rua Teófilo Braga
N.º Polícia: 29, 31, 33, 35, 37 e 39

Fendilhação	X
Colonização biológica	X
Humidades	X
Destacamentos	X
Vandalismo	X
Outra(s): ver obs.	X

Erosão	
Fendilhação	X
Fracturação	
Outra(s): ver obs.	X

Pintura degradada	
Empena	
Apodrecimento	
Vidros partidos	X
Outra(s):

12.2.3. Outras anomalias nas cantarias: humidades, escorrimentos e sujidade superficial.

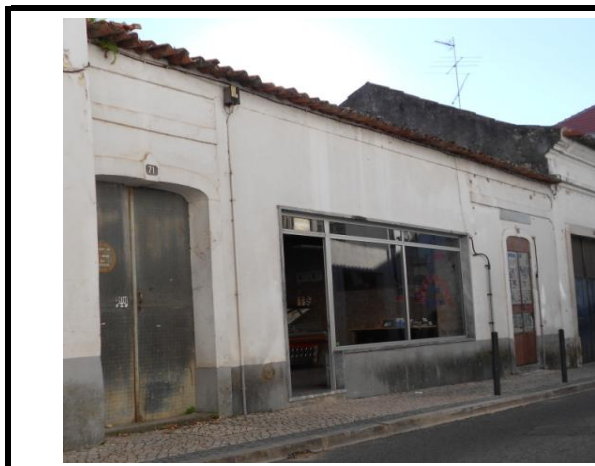
Zona em estudo: Núcleo Histórico de Ourém
Freguesia: Nossa Senhora da Piedade
Rua / Av. / Pc.: Rua Teófilo Braga
N.º Polícia: 71, 73 e 75

Fendilhação	X
Colonização biológica	
Humidades	X
Destacamentos	
Vandalismo	
Outra(s): ver obs.	X

Erosão	
Fendilhação	
Fracturação	X
Outra(s):

Pintura degradada	X
Empena	
Apodrecimento	
Vidros partidos	
Outra(s): ver obs.	X

12.2.4. Outras anomalias nos vãos: corrosão (nos vãos em ferro).

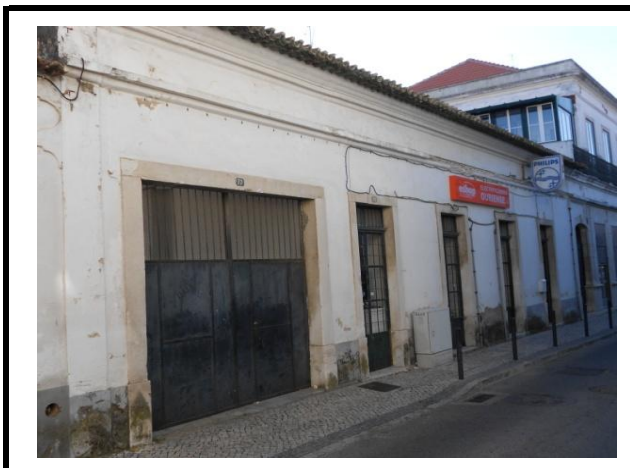
Zona em estudo: Núcleo Histórico de Ourém
Freguesia: Nossa Senhora da Piedade
Rua / Av. / Pc.: Rua Teófilo Braga
N.º Polícia: 77, 79, 81, 83 e 85

Fendilhação	X
Colonização biológica	X
Humidades	X
Destacamentos	X
Vandalismo	
Outra(s):

Erosão	X
Fendilhação	
Fracturação	X
Outra(s): ver obs.	X

Pintura degradada	
Empena	
Apodrecimento	
Vidros partidos	
Outra(s): ver obs.	X

12.2.3. Outras anomalias nas cantarias: humidades e colonização biológica.
12.2.4. Outras anomalias nos vãos: sujidade superficial e corrosão.
12.3.2. Outras anomalias no revestimento da cobertura: tonalidades diferentes.

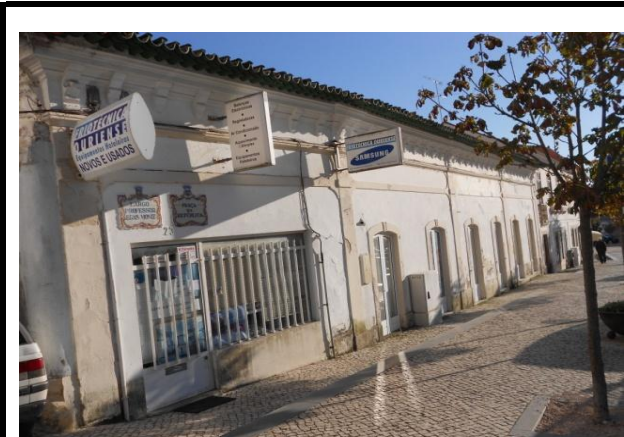
1. LOCALIZAÇÃO**Zona em estudo:** Núcleo Histórico de Ourém**Freguesia:** Nossa Senhora da Piedade**Rua / Av. / Pc.:** Praça da República**N.º Polícia:** 23, 24, 25, 26, 27, 28 e 29**2. LEVANTAMENTO FOTOGRÁFICO**

Armaduras à vista	
Alterações da geometria	X
Remoção de elementos	
Corrosão (metálica)	
Apodrecimento (madeira)	
Colapso parcial	
Colapso total	
Outra(s):

Fendilhação	X
Colonização biológica	X
Humidades	
Destacamentos	
Vandalismo	
Outra(s): ver obs.	X

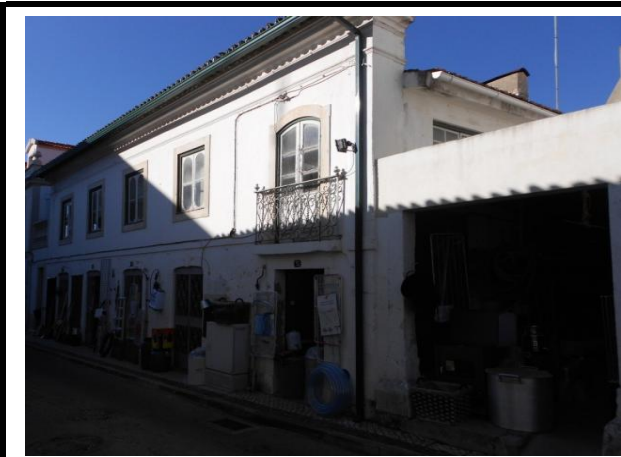
1. LOCALIZAÇÃO**Zona em estudo:** Núcleo Histórico de Ourém**Freguesia:** Nossa Senhora da Piedade**Rua / Av. / Pc.:** Rua Teófilo Braga**N.º Polícia:** 30, 32, 34, 36 e 38**2. LEVANTAMENTO FOTOGRÁFICO**

Fendilhação	X
Colonização biológica	
Humidades	
Destacamentos	X
Vandalismo	
Outra(s):

Pintura degradada	X
Empena	
Apodrecimento	X
Vidros partidos	
Outra(s):

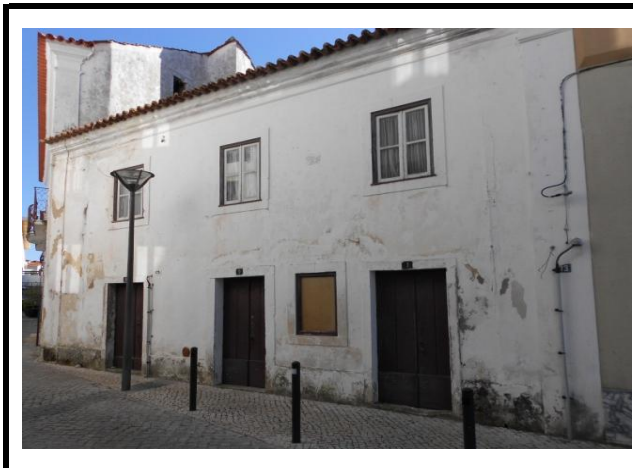
Zona em estudo: Núcleo Histórico de Ourém
Freguesia: Nossa Senhora da Piedade
Rua / Av. / Pc.: Largo Dr. Vitorino de Carvalho
N.º Polícia: 1, 2 e 3

Armaduras à vista	
Alterações da geometria	
Remoção de elementos	X
Corrosão (metálica)	
Apodrecimento (madeira)	
Colapso parcial	
Colapso total	
Outra(s): ver obs.	X

Fendilhação	X
Colonização biológica	X
Humidades	X
Destacamentos	
Vandalismo	
Outra(s):

Erosão	
Fendilhação	X
Fracturação	
Outra(s): ver obs.	X

Pintura degradada	X
Empena	
Apodrecimento	X
Vidros partidos	
Outra(s):

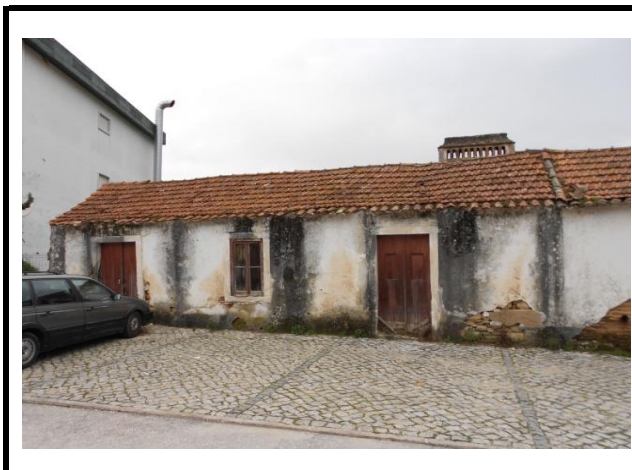
Zona em estudo: Vila do Olival
Freguesia: Gondemaria e Olival
Rua / Av. / Pc.: Praça António Dias
N.º Polícia: -

Armaduras à vista	
Alterações da geometria	
Remoção de elementos	
Corrosão (metálica)	
Apodrecimento (madeira)	
Colapso parcial	
Colapso total	
Outra(s): ver obs.	X

Fendilhação	X
Colonização biológica	X
Humidades	X
Destacamentos	X
Vandalismo	
Outra(s):

Erosão	X
Fendilhação	
Fracturação	X
Outra(s):

Pintura degradada	X
Empena	X
Apodrecimento	X
Vidros partidos	X
Outra(s):

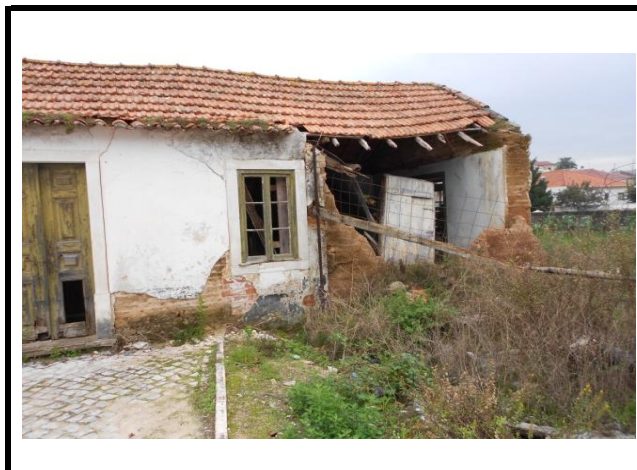
Zona em estudo: Vila do Olival
Freguesia: Gondemaria e Olival
Rua / Av. / Pc.: Praça António Dias
N.º Polícia: -

Armaduras à vista	
Alterações da geometria	X
Remoção de elementos	X
Corrosão (metálica)	
Apodrecimento (madeira)	
Colapso parcial	X
Colapso total	
Outro(s): ver obs.	X
